Fallulykke

Deling av læring etter hendelse 10.mars 2025

19. mars 2026

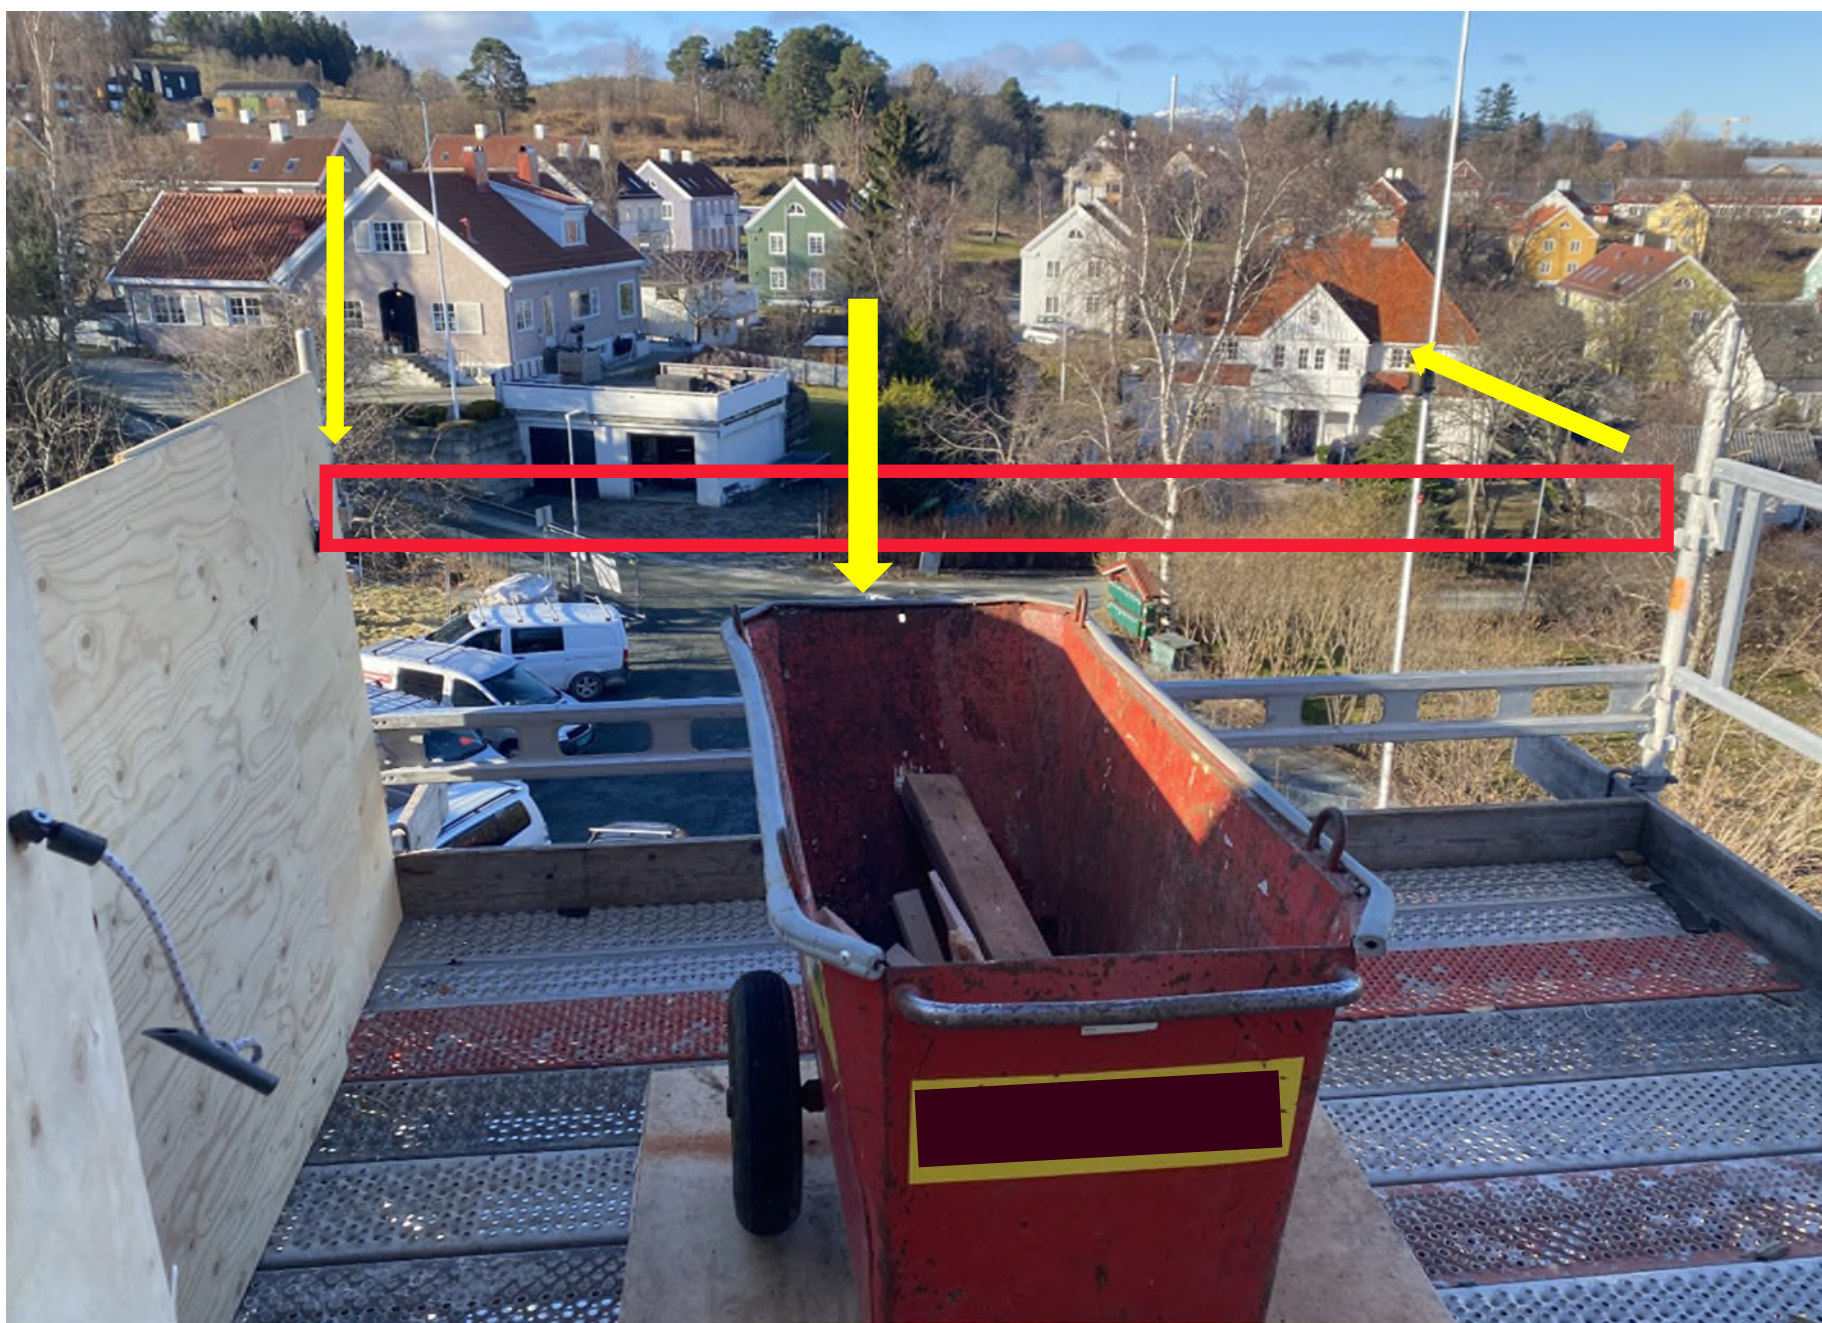
Lasterampe etter hendelsen

Morgenen den 10. mars 2025, falt en av våre kollegaer ned fra en lasterampe og pådro seg omfattende skader, fallhøyden var omtrent 9 meter. Vi har fortsatt ikke klarhet i alle forhold, men mye tyder på at stillasrekkverket ikke var tilstrekkelig innfestet på ene siden, og at det sviktet da vedkommende holdt eller lente seg mot dette. En mulig årsak er at låsehaken ikke har vært skikkelig festet, og at kraftig vind dagene før hendelsen har bidratt til at rekkverket har arbeidet seg ut av innfestningen. Stillaset ble kontrollert av leverandør uken før hendelsen.

- Utleier stillas tilkalles byggeplass for å kontrollere og utbedre skader
 - Kontroll avdekker ingen avvik utover et manglende veggfeste i underliggende etasjer på en helt annen del av bygget/stillaset
 - Skadet spir og lengdebjelke/rekkverk erstattes
- Etablering av intern granskingsgruppe
- Utarbeidelse av sikkerhetsmelding
 - Kort informasjon om hendelsen, strakstiltak/aksjoner som skal gjennomføres ved alle prosjekt
 - Rask status stillaser på alle Veidekkes prosjekter

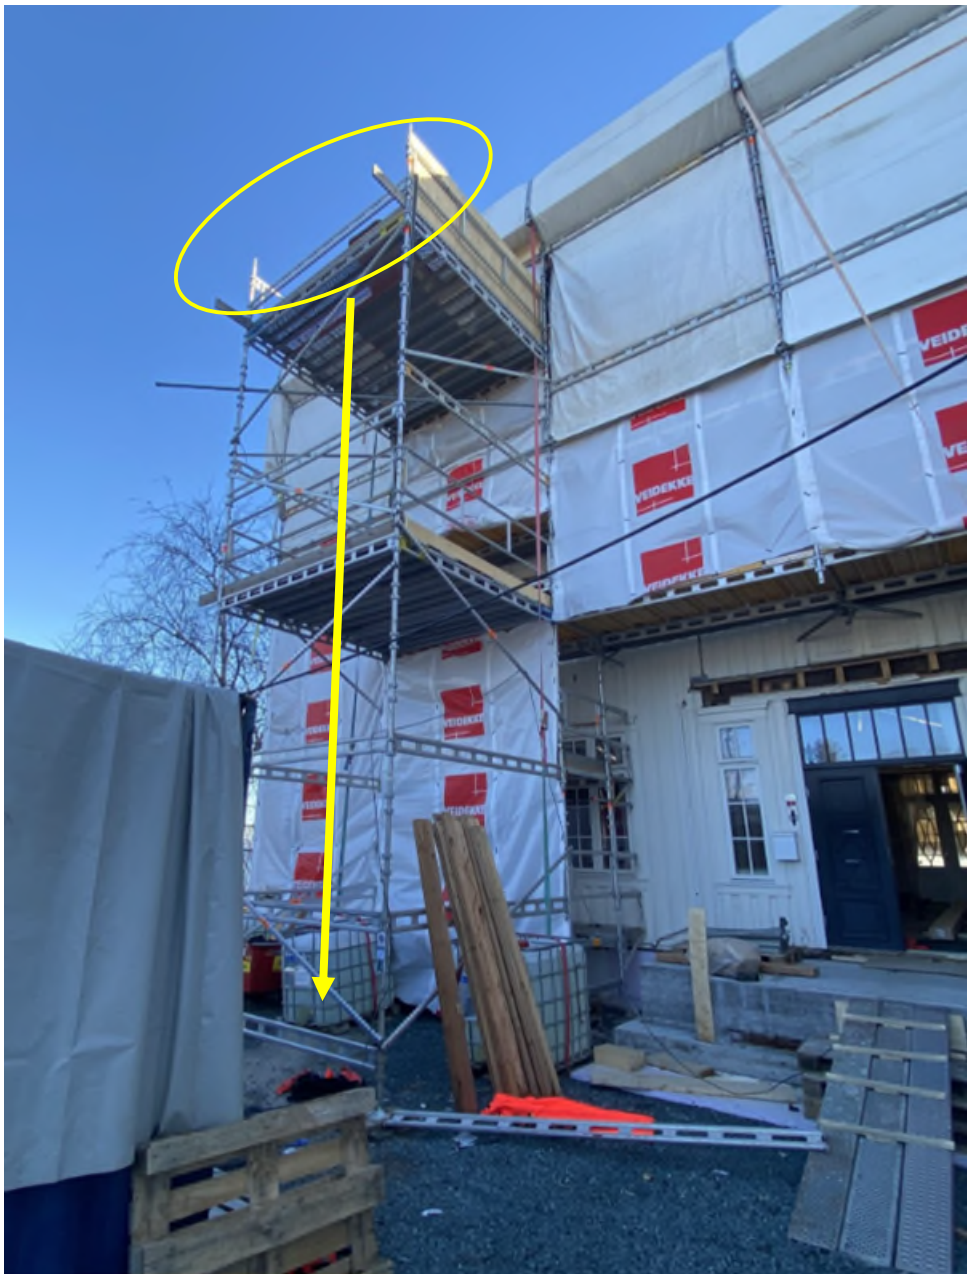
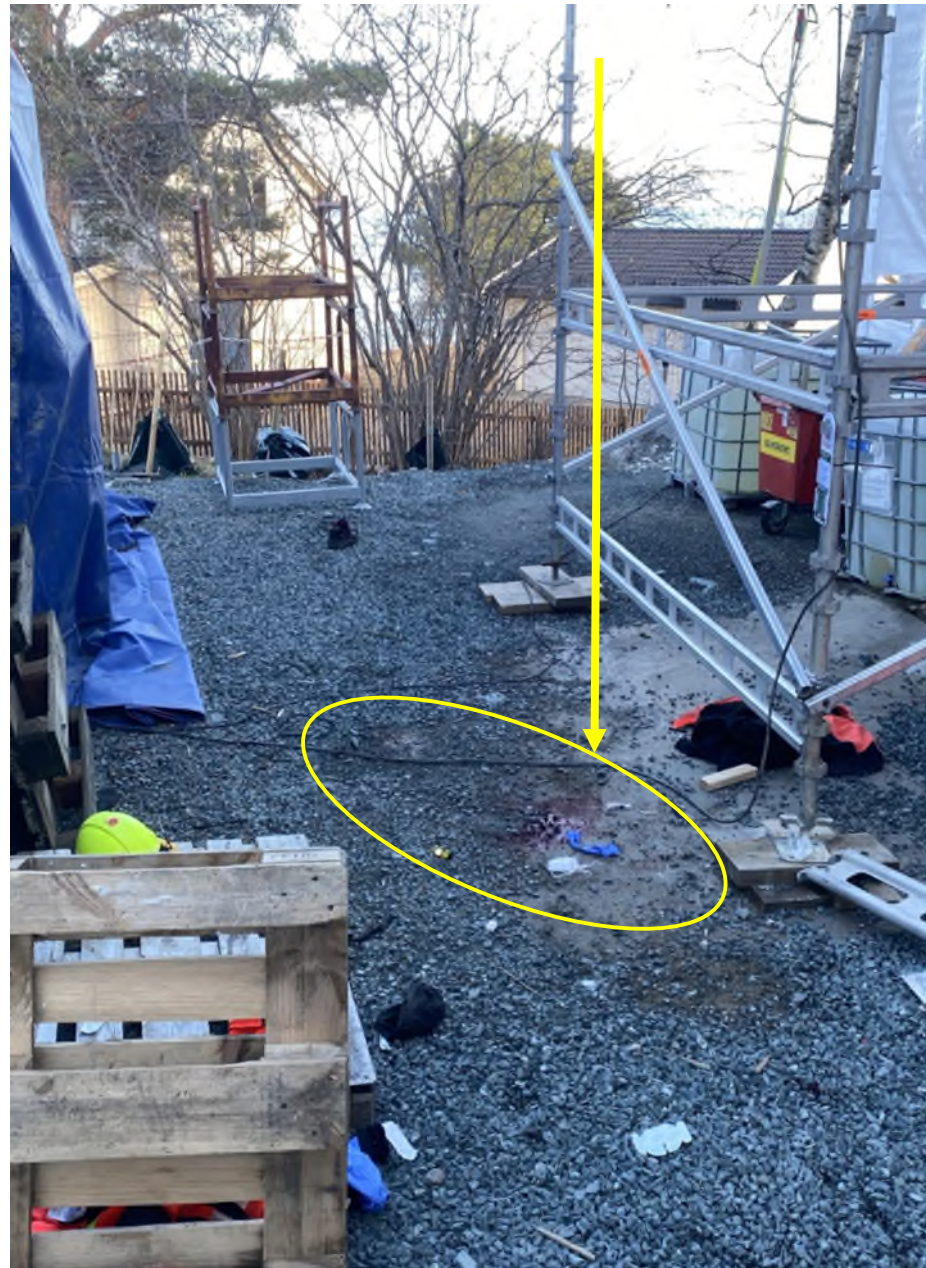
- En av våre tømrere starter dagen med å rydde det øverste planet på stillaset
- Ca. klokken 07:55 ankommer to av vår UE
- Vitnet sier at tømmeren **lener seg fremover** mot rekkverket på lasterampen, rekkverket svinger ut
- *Etter et fall på ca. 9m. ligger han livløs på bakken
- Personell kommer raskt til ulykkesstedet hvor førstehjelp igangsettes, AMK og anleggsledelsen varsles
- Ambulanser er raskt på stedet og den skadde transporteres kritisk skadd til sykehus

Fallhøyde og stedet der tømmer landet

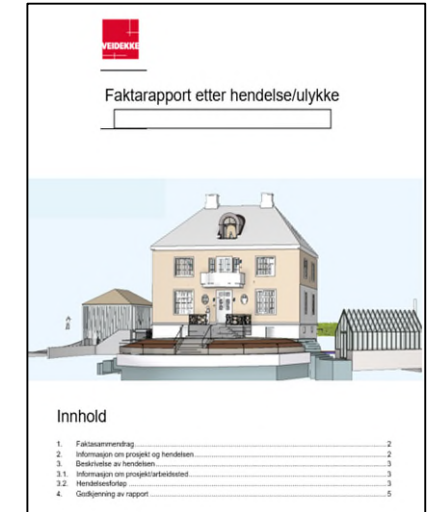
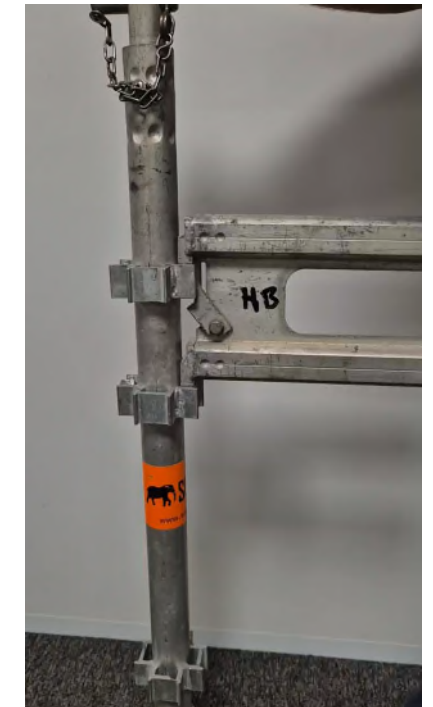
- Hovedteorien er at rekkverket **ikke har vært tilstrekkelig innfestet på høyre side**
- Tømrer hadde lang erfaring og kompetanse på stillas, likevel var han ikke i stand til å se avviket
- Kontrollrutiner internt/eksternt har ikke avdekket avvik på rekkverket
- Aktuelle stillas har et sårbart vangelås design som gjør det vanskelig å skille mellom låst eller ikke låst posisjon*
- Ytre påvirkning som følge av vind kan ha medført at rekkverk har jobbet seg ut av spiret

- Alle rekkverk og innfestninger på stillaskonstruksjoner kontrolleres
- Rekkverksholder på bukker/spir kontrolleres for skader/slitasje
- Låsehake/låsefjær er korrekt festet, strammes ved behov og/eller byttes ved slitasje/mangler
- Godkjenningskort/ kontrollkort skal være oppdatert
- Ved mangler skal det opprettes avvik i Dalux
- Gjennomgangen skal foretas av personell med riktig kompetanse
