Fallulykke

Deling av læring etter hendelse 10.mars 2025

19. mars 2026

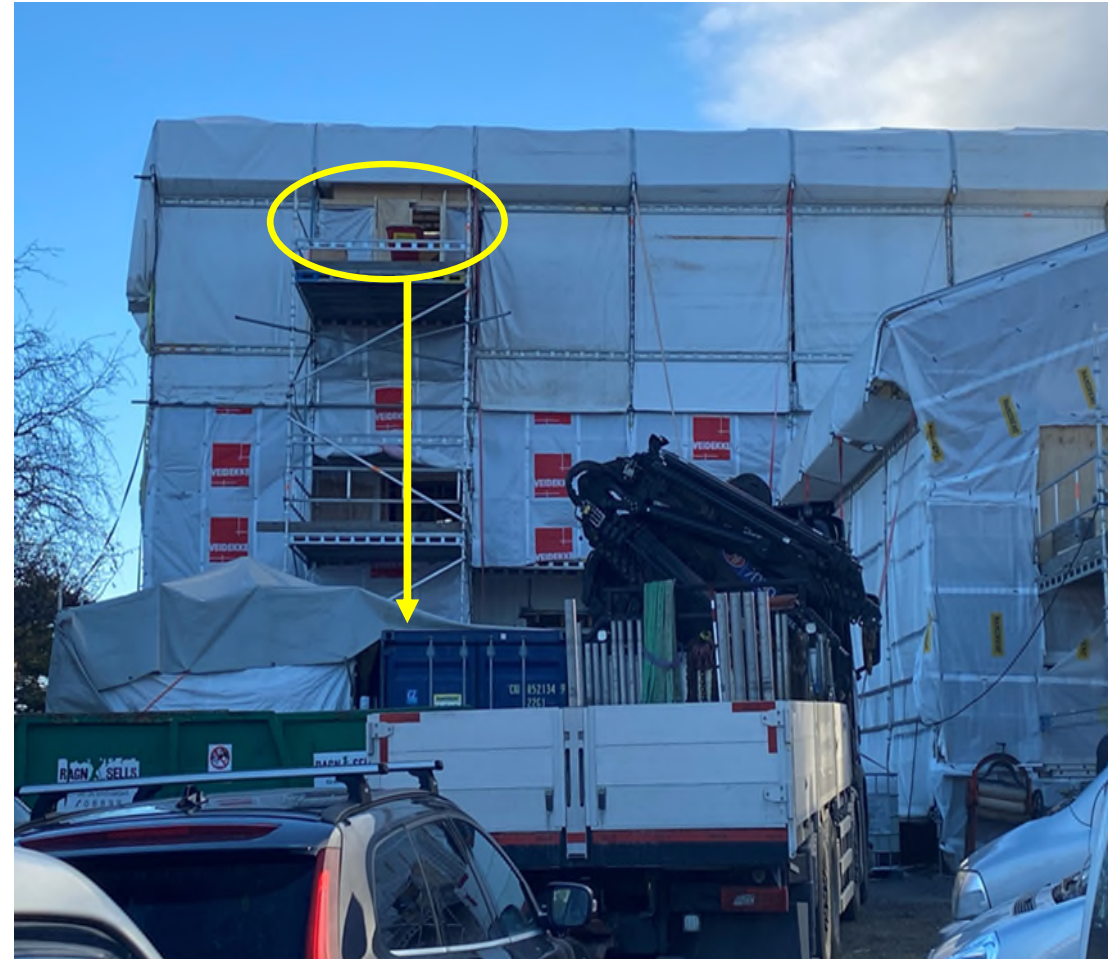
- En av våre tømrere starter dagen med å rydde det øverste planet på stillaset
- Ca. klokken 07:55 ankommer to av vår UE
- Vitnet sier at tømmeren **lener seg fremover** mot rekkverket på lasterampen, rekkverket svinger ut
- *Etter et fall på ca. 9m. ligger han livløs på bakken
- Personell kommer raskt til ulykkesstedet hvor førstehjelp igangsettes, AMK og anleggsledelsen varsles
- Ambulanser er raskt på stedet og den skadde transporteres kritisk skadd til sykehus

Lasterampe etter hendelsen

- Hovedteorien er at rekkverket **ikke har vært tilstrekkelig innfestet på høyre side**
- Tømrer hadde lang erfaring og kompetanse på stillas, likevel var han ikke i stand til å se avviket
- Kontrollrutiner internt/eksternt har ikke avdekket avvik på rekkverket
- Aktuelle stillas har et sårbart vangelås design som gjør det vanskelig å skille mellom låst eller ikke låst posisjon*
- Ytre påvirkning som følge av vind kan ha medført at rekkverk har jobbet seg ut av spiret

- Utleier stillas tilkalles byggeplass for å kontrollere og utbedre skader
 - Kontroll avdekker ingen avvik utover et manglende veggfeste i underliggende etasjer på en helt annen del av bygget/stillaset
 - Skadet spir og lengdebjelke/rekkverk erstattes
- Etablering av intern granskingsgruppe
- Utarbeidelse av sikkerhetsmelding
 - Kort informasjon om hendelsen, strakstiltak/aksjoner som skal gjennomføres ved alle prosjekt
 - Rask status stillaser på alle Veidekkes prosjekter
